Plano Municipal de Mobilidade Urbana e Rural de Corumbá

Etapa 2 - Diagnóstico

Leitura e análise da situação da mobilidade urbana e rural no município quanto às demandas, infraestrutura e serviços existentes.

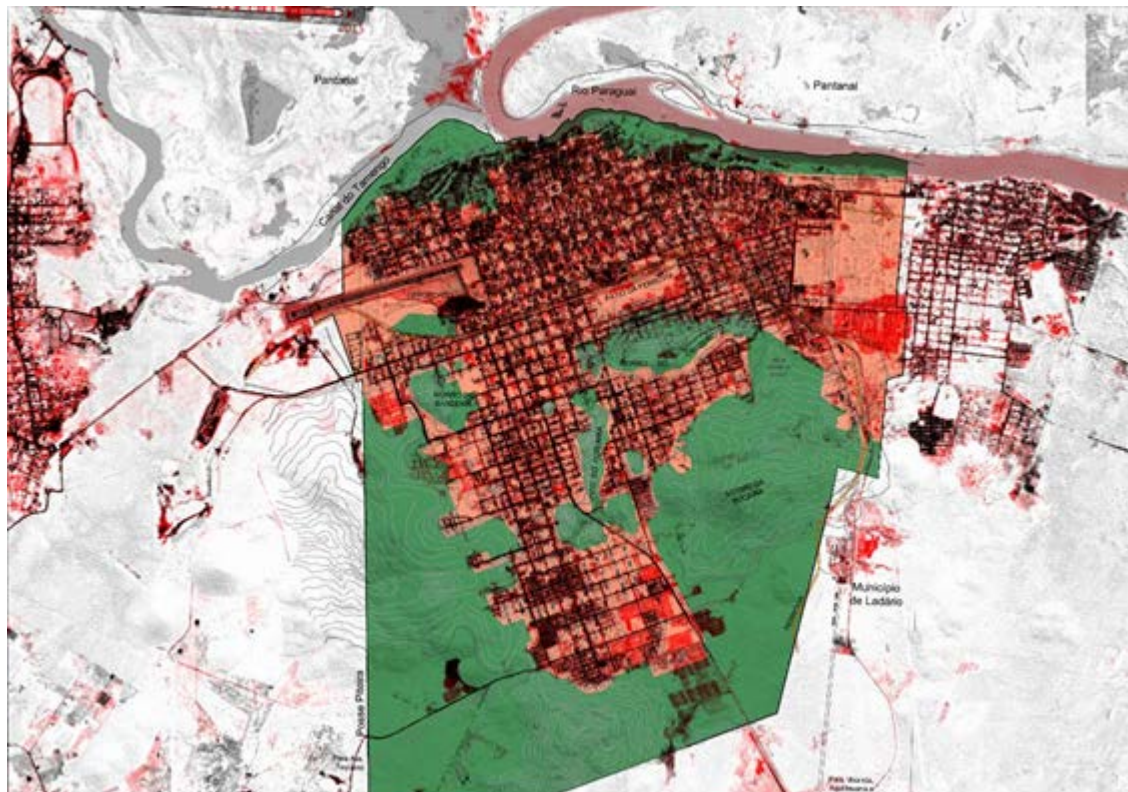
2.1.3.1 Plano Diretor (Lei Complementar 098/2006)

Macrozoneamento + evolução da área urbanizada

- OCUPAÇÃO RESTRITA
- OCUPAÇÃO DIRIGIDA

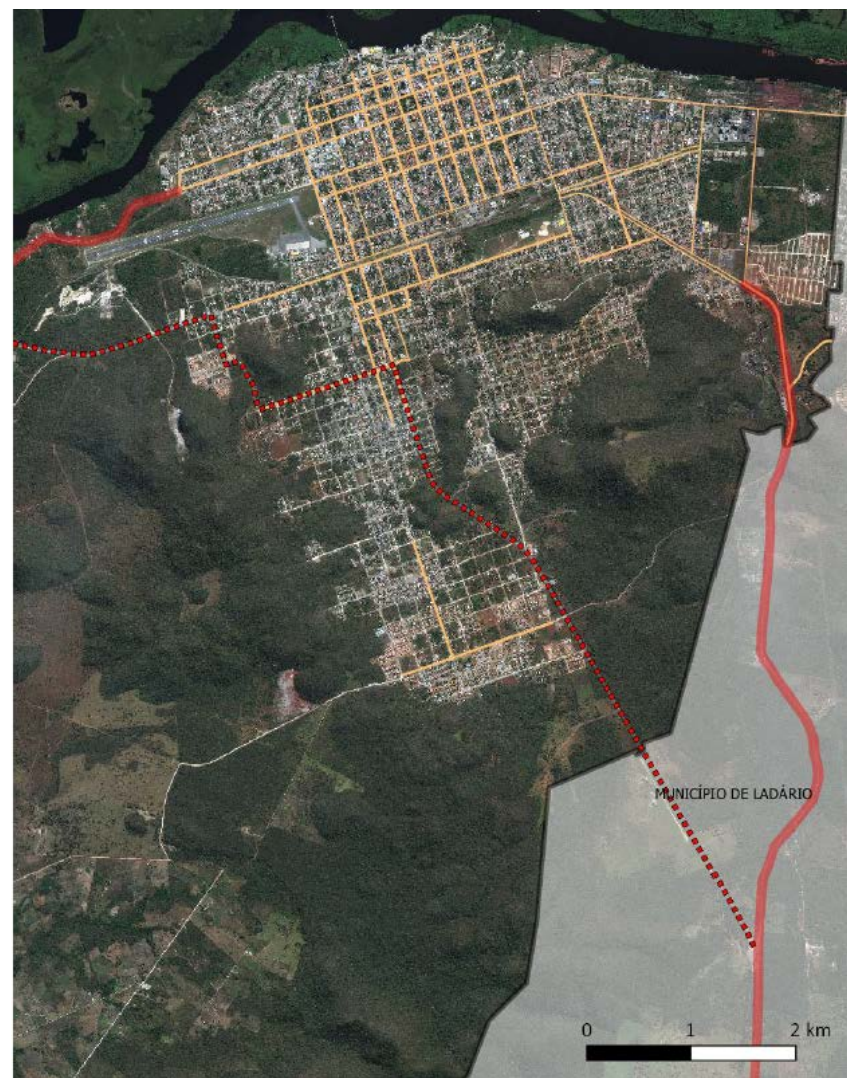
5.1.2 Sistema Viário

| Tipo de Pavimentação | Extensão (m) | % |
| Asfalto | 116583 | 30,6% |
| Subtotal com pavimentação | 188307 | 49,5% |
| Subtotal sem pavimentação | 192127 | 50,5% |

50,5% das vias urbanas não são pavimentadas!

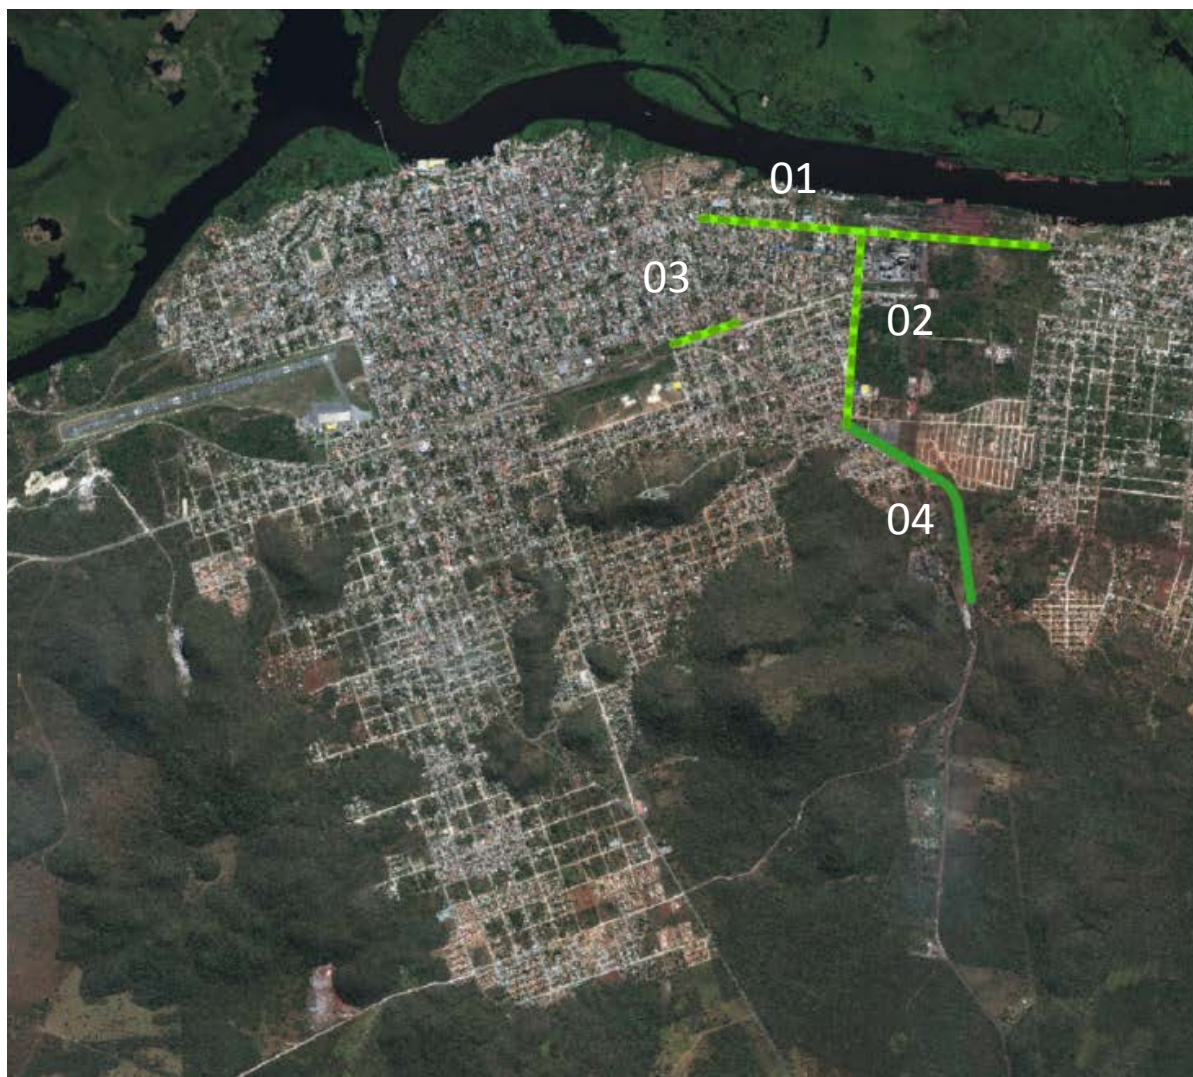
5. Diagnóstico da Mobilidade Modos Não Motorizados Infraestrutura Ciclovária

| TIPO | NÚMERO | LOCAL | EXTENSÃO (m) |
| ciclofaixa | 01 | Av. Rio Branco | 2.581 |
| | 02 | Av. Nsa. Sra. Candelária | 1.438 |
| | | subtotal | 4.517 |

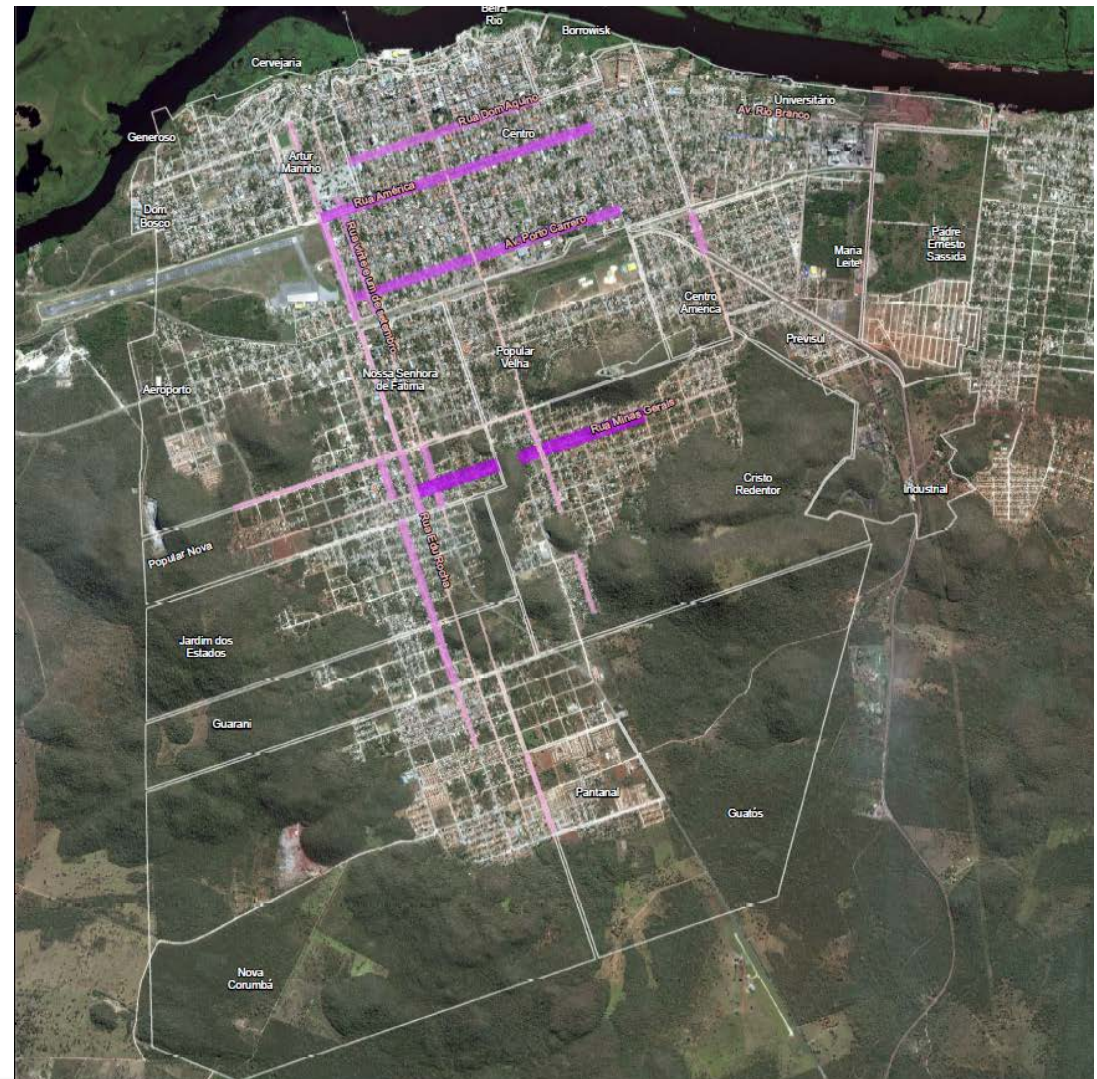
Vias citadas para infraestrutura cicloviária

Frequência de vias citadas para infraestrutura cicloviária

- Até 5
- de 6 a 9
- de 10 a 16
- de 17 a 24
- de 25 a 50
- de 50 a 91

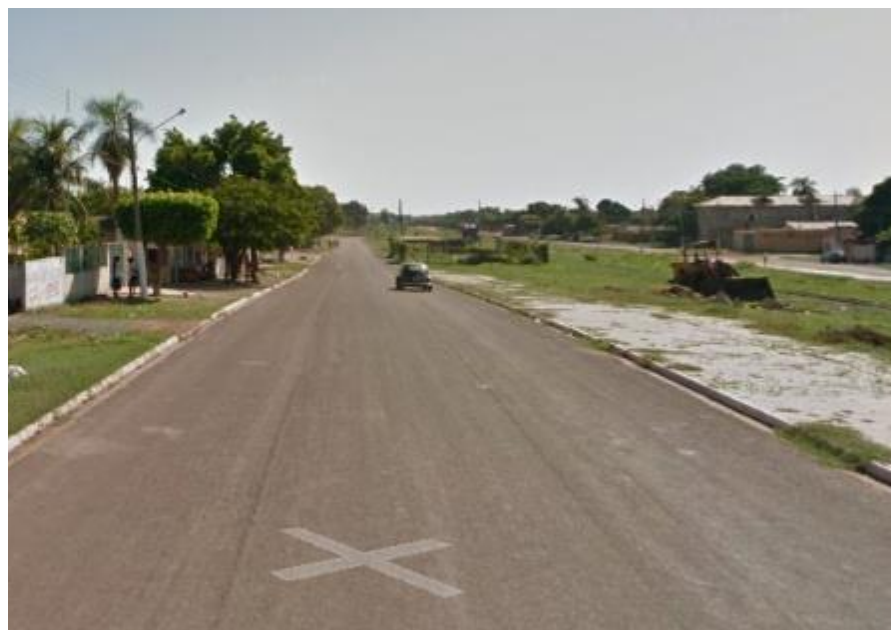
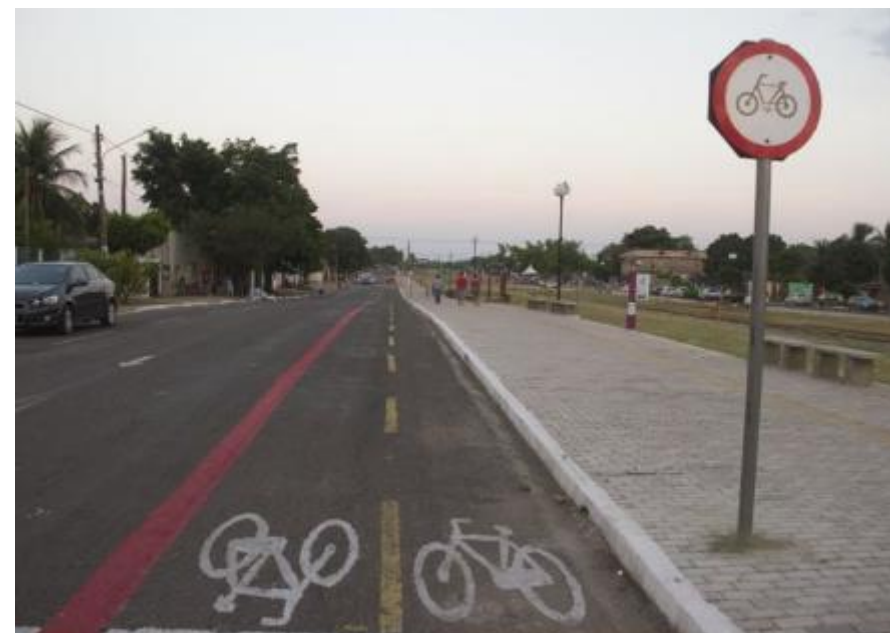
Praça Linear dos Ipês – Av. General Dutra

Antes

Depois

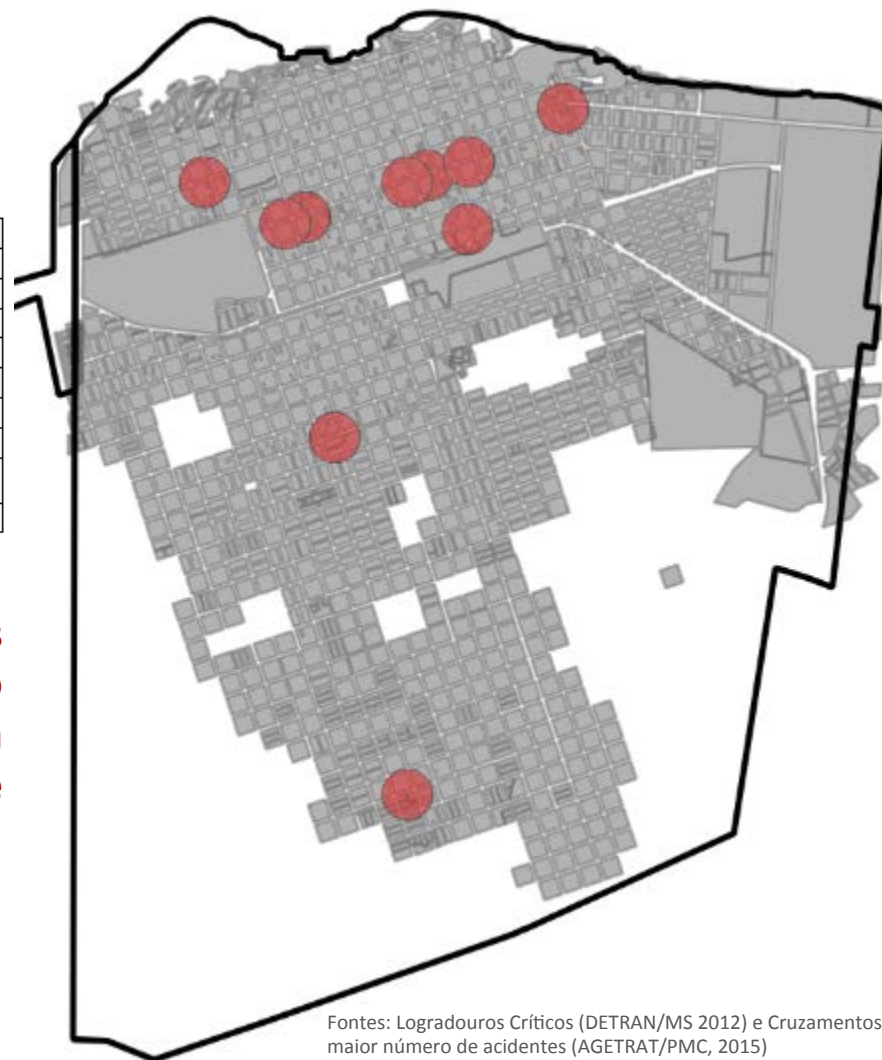
Os 10 logradouros mais críticos no ano de 2012 equivalem a 15% do total de acidentes ocorridos.

Fontes: Logradouros Críticos (DETRAN/MS 2012) e Cruzamentos com maior número de acidentes (AGETRAT/PMC, 2015)
